Scharoun-Theater – authentisch saniert

Brandschutzkonzept: Für den äußerlich kontrastreich gegliederten Theaterbau am Klieversberg in Wolfsburg stand nach ca. 40-jähriger Nutzung eine umfangreiche denkmalpflegerische Behandlung und eine Erweiterung an. Diese umfasste auch eine vollständige brandschutztechnische Sanierung. Der Beitrag stellt die spannungsreichen Momente der unter Beachtung beider Schutzinteressen erfolgreich durchgeführten Maßnahmen vor. **Gerd Geburtig**

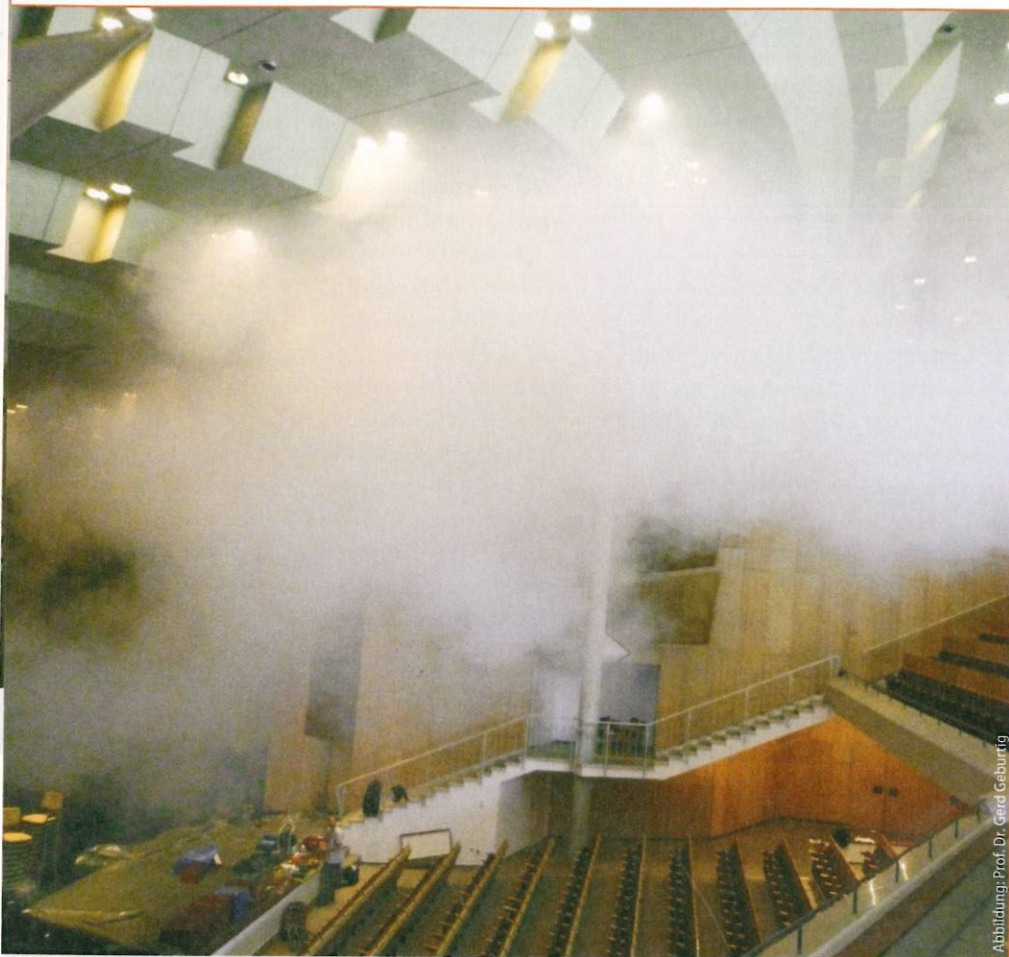
Zur Entrauchung des Zuschauerraumes stand im Dachbereich eine bauzeitliche Entrauchungsöffnung von etwa 2 m x 3 m zur Verfügung, welche den Anforderungen zur Errichtungszeit genügte. Im Rahmen der Gefährdungsanalyse wurde ein Rauchversuch vor Ort durchgeführt, da eine anderweitige Untersuchung zuvor unterstellt hatte, dass durch diese gegebenen Verhältnisse reale Gefährdungen des Zuschauerraumes entstehen und wirksame Löscharbeiten ggf. nicht möglich sind. Dabei wurde als realistisches Szenario während des bestimmungsgemäßen Gebrauchs ein Brand auf der Vorbühne simuliert (s. Abbildung 4). Die Ergebnisse des Versuchs wurden gemeinsam mit der zuständigen Brandschutzdienststelle beraten und es konnte ein grundsätzlich zufriedenstellendes Ergebnis eruiert werden. Dennoch sollte die Zeit der Entrauchung durch technische Maßnahmen verbessert werden, da sich die vorhandene Rauchklappe nur einseitig öffnen ließ und somit bei ungünstigen Windverhältnissen eine Entrauchung ggf. behindert werden könnte. Reale Gefährdungen für Besucher im Zuschauerraum wurden jedoch nicht attestiert, und die wirksame Brandbekämpfung stand hinsichtlich einer möglichen Rauchableitung nicht infrage.

Abb. 4: Durchgeführter Rauchversuch im Zuschauerraum

Auch wenn der Entrauchungsversuch des Zuschauerraumes vor Ort ein grundsätzlich zufriedenstellendes Ergebnis zeigte, sollte die Entrauchung durch technische Maßnahmen verbessert werden. Die Personenstromanalyse ergab, dass der Raum im Gefahrenfall zügig geräumt wird. So wurde es in Abstimmung mit der zuständigen Brandschutzdienststelle als ausreichend angesehen, lediglich innerhalb der bestehenden Abluftkanäle geeignete Entrauchungsventilatoren zu integrieren, um die Möglichkeit der Kaltrauchabführung für die Feuerwehr zu verbessern.

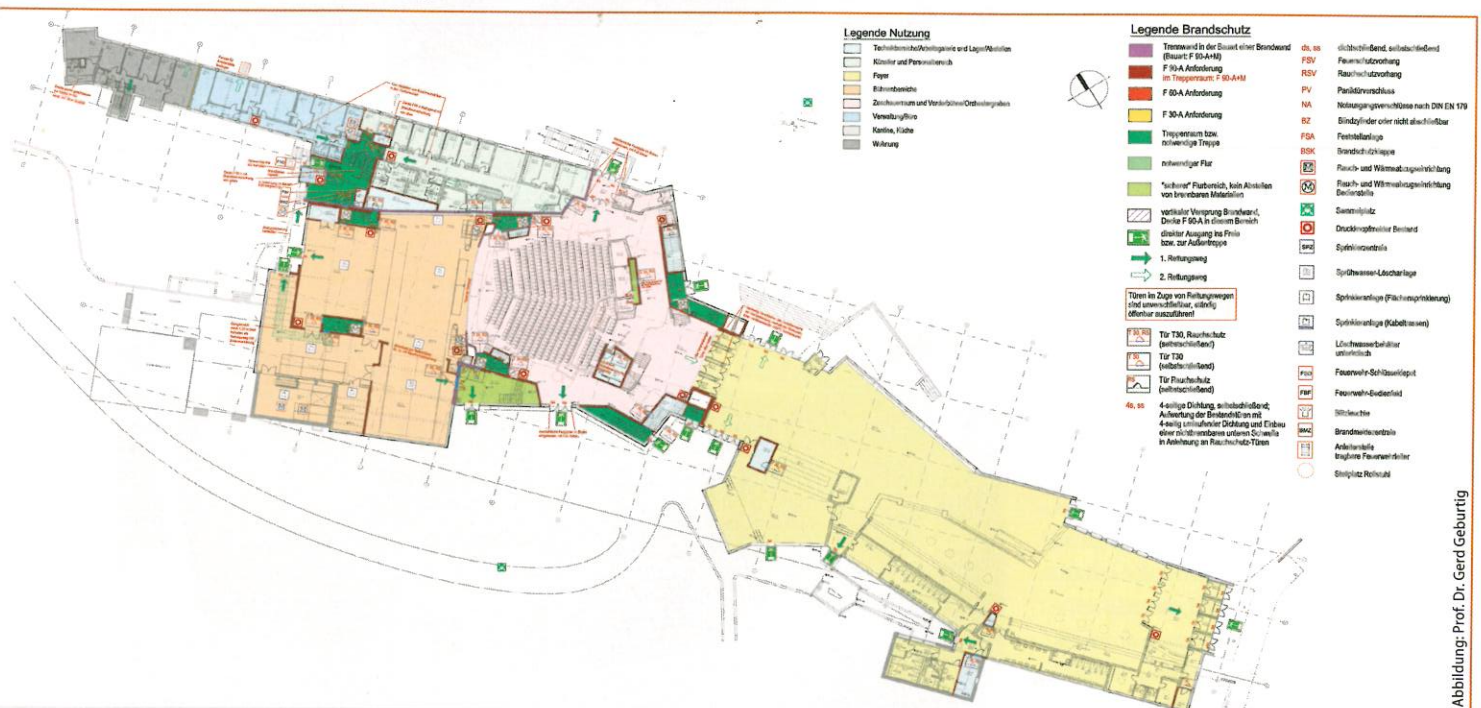
Abb. 5: Grundriss aus dem Brandschutzkonzept

bisherige *Brandabschnittsbildung* akzeptiert, auch wenn diese wegen der besonderen Art der Nutzung nicht in Gänze den heutigen Anforderungen genügt. In der Abbildung 5 sind die zwei Ebenen der Zuschauerbereiche zu sehen, welche die grundlegende brandschutztechnische Struktur erkennen lassen.

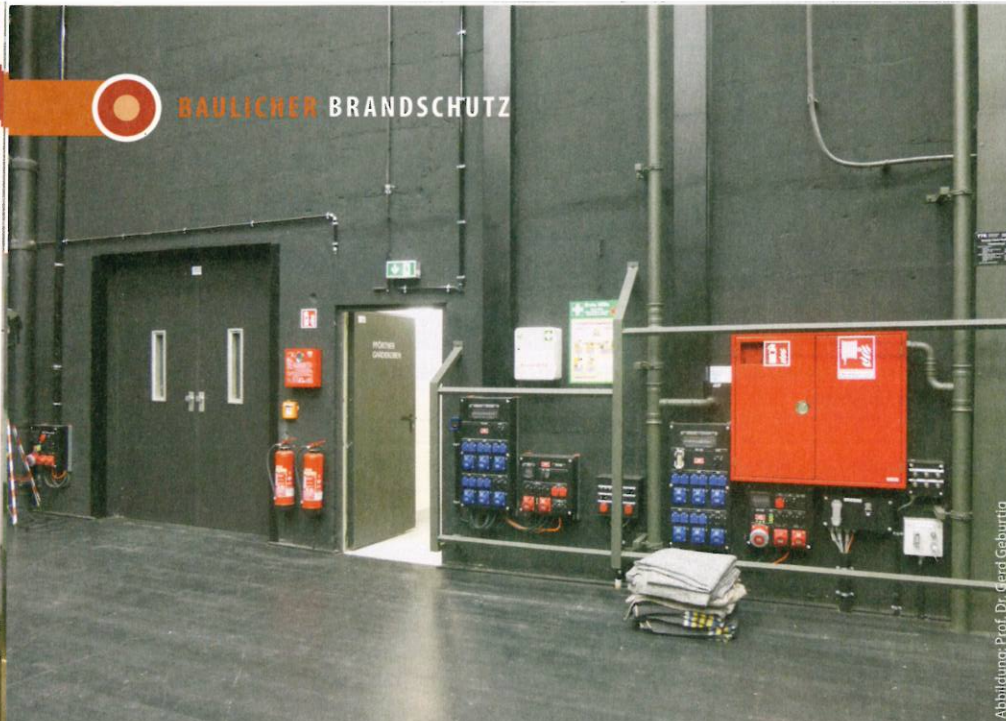
Abb. 6: Neue Technik im Bereich der Großbühne

Für die nach der *Niedersächsischen Versammlungsstättenverordnung* (NVStättVO, [3]) geforderte und im Bestand vorhandene automatische Sprühwasser-Löschanlage für die Hauptbühne und den Schutzvorhang wurde ein neuer Sprinklervorratsbehälter mit nebenstehender Sprinklerpumpenzentrale als Neubau vorgesehen – der Anschluss an die Trinkwasserversorgung und die vorhandene Löschwasserbevorratung konnte die erforderliche Löschwassermenge nicht zur Verfügung stellen.

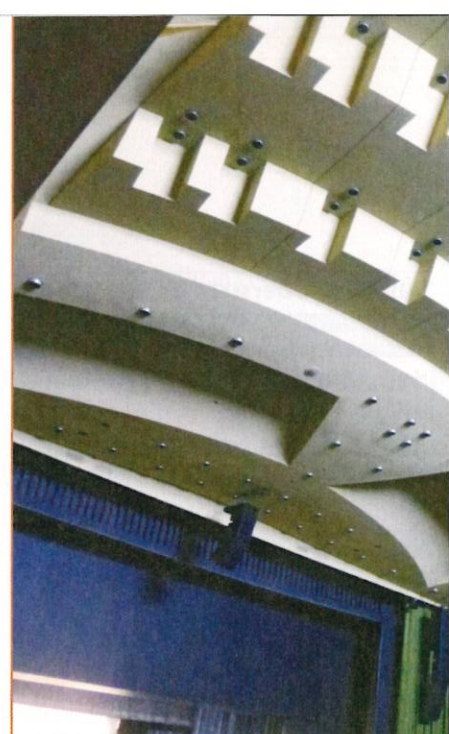
Abb. 7: Verbliebene bauzeitliche Decke und Holzbekleidungen im Großen Saal

bauzeitlicher Oberflächen und Details erreicht wurde (s. Abbildungen 7 und 8). Auch der besondere Durchblick aus dem Restaurant über den Thekenbereich in das Foyer ist ohne brandschutztechnische Abtrennung weiterhin zu erleben (s. Abbildung 8).

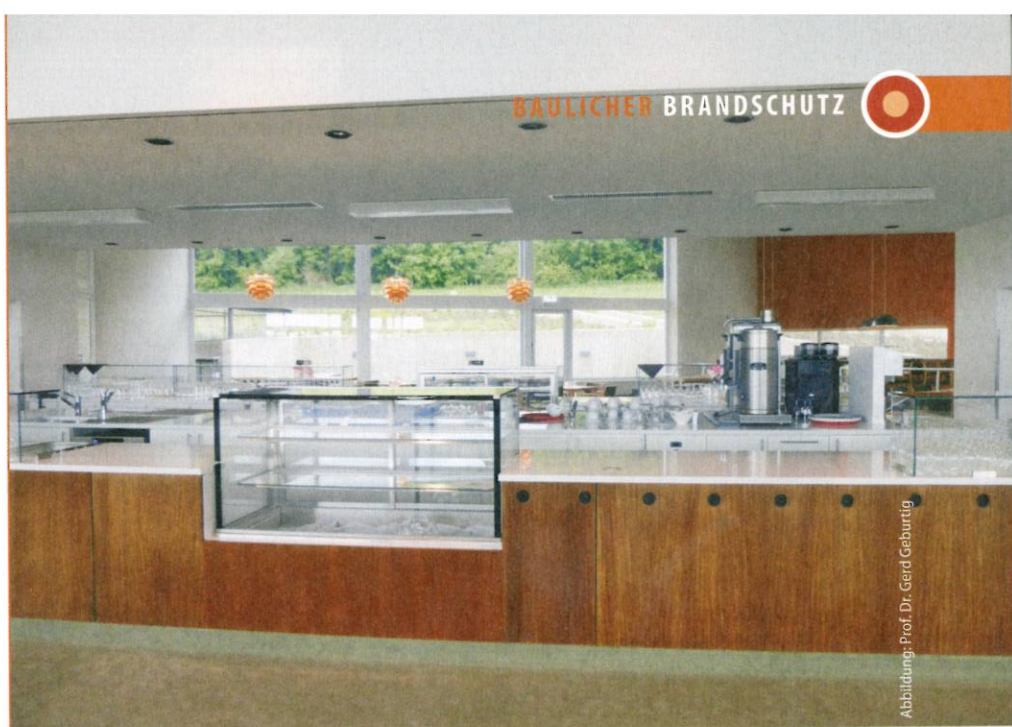
Abb. 8: Blick aus dem Foyer ins Restaurant

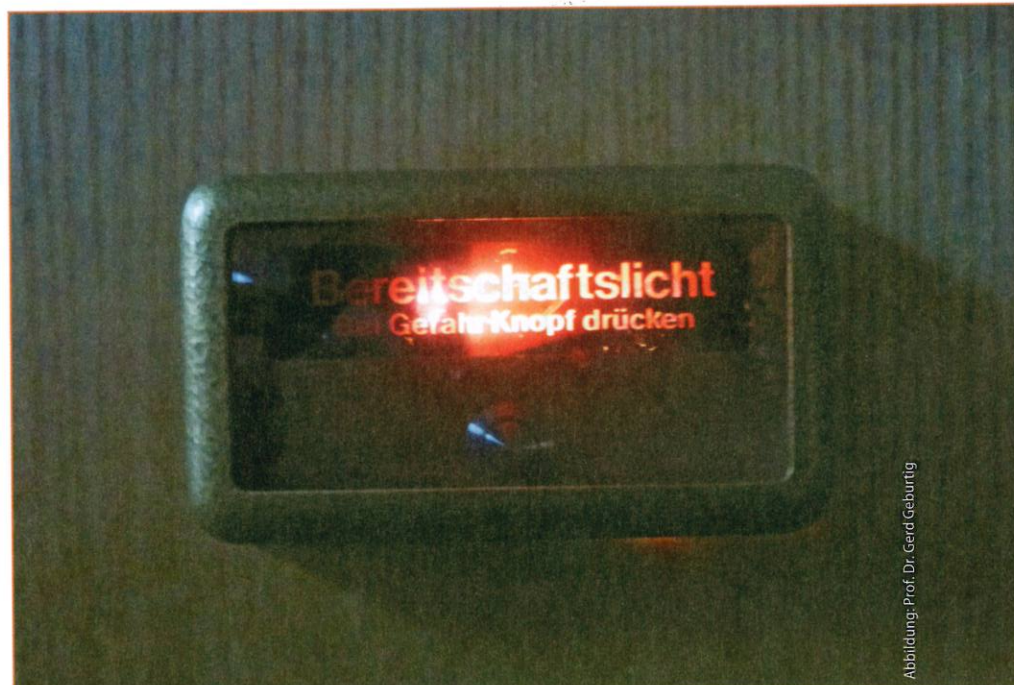
Abb. 9: Technisch neuer Inhalt unter bauzeitlichem Gewand

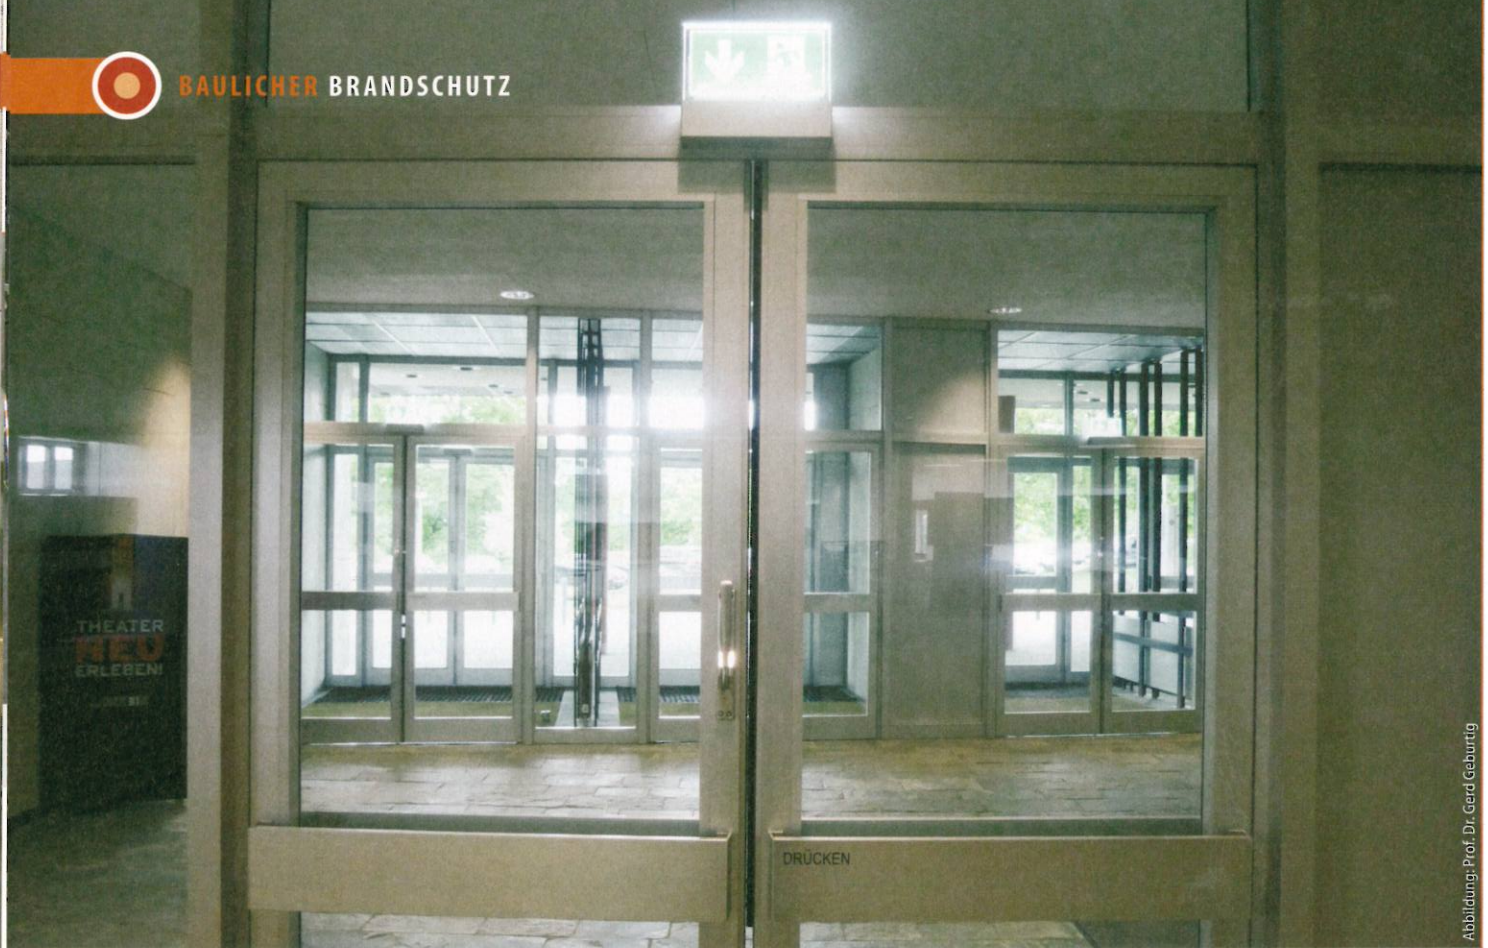
Abb. 10: Bauzeitliche Türen und Verschlüsse wurden erhalten, die Rettungswegkennzeichnung jedoch erneuert.

ses außergewöhnlichen Baudenkmal der Moderne konnten die bisher bestehenden Gefährdungen, insbesondere auch für die wertvolle Bausubstanz, beseitigt werden. Unter weitmöglicher Würdigung der denkmalpflegerischen Belange ganz im Sinne des aktuellen *Arbeitsblattes Brandschutz im Baudenkmal* (VdL, [2]) konnte eine angemessene Nachrüstung erreicht werden. Ungeachtet der notwendigen Maßnahmen konnte eine Vielzahl bauzeitlicher Details erhalten und damit die vorhandene Substanz in einem großen Umfang wiederverwendet werden. Durch eine intensive Zusammenarbeit aller Planungsbeteiligten, die auch kontroverse Diskussionen mit sich brachte, wurden vom heutigen Standard abweichende Situationen erarbeitet (s. Abbildung 9 und 10), die u.a. die umfassende Erhaltung der einmaligen räumlichen Strukturen ermöglichten. Im Gegenzug wurden seitens der zuständigen Denkmalschutzbehörden mit Augenmaß – durchaus auch unter Zulassung von Beeinträchtigungen im denkmalpflegerischen Sinne – Veränderungen des Baudenkmal wegen sicherheitstechnisch notwendiger Überlegungen als akzeptabel beurteilt (s. Abbildung 10). ■
